VARIANTE AL PIANO DI RECUPERO
IN ATTI - PdR n°9 "VALLE DI BADIA"

PERIZIA GEOLOGICA - Integrazione

VARIANTE AL P.d.R. N° 9 “VALLE DI BADIA”
LOC. CASCINE DI BUTI, VIA BADIA

RELAZIONE DI FATTIBILITA' GEOLOGICA

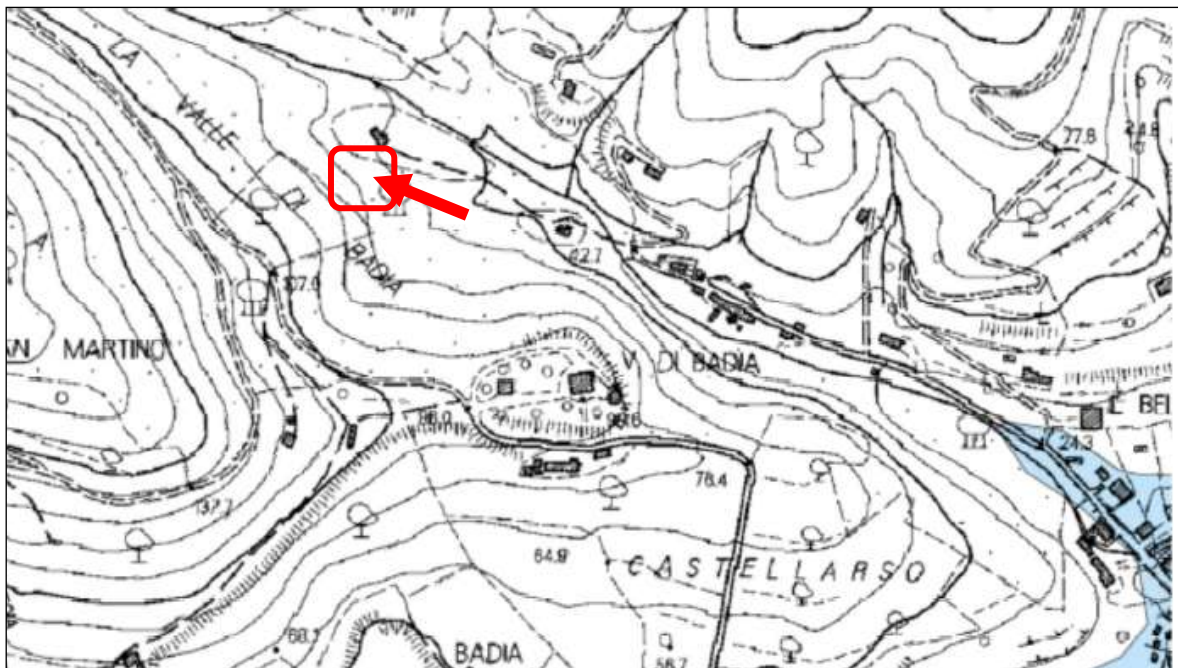
Nella carta di pericolosità idraulica del P.G.R.A. i siti di intervento non sono perimetrati nelle **zone con PERICOLOSITA' da alluvioni fluviali** (cfr. Fig. 2). Non si ravvisano quindi elementi ostativi alla fattibilità delle opere.

Fig. 2 – Stralcio carta di pericolosità idraulica P.G.R.A. Bacino fiume Arno (fuori scala)

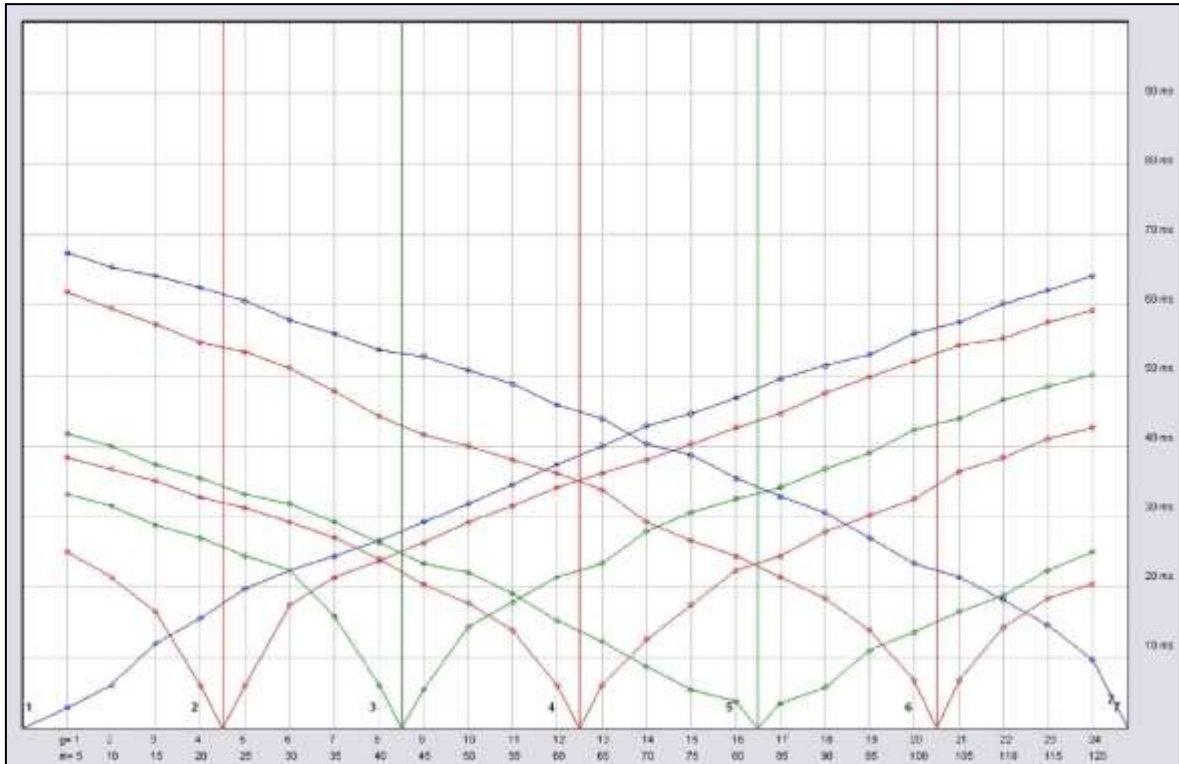
Nella seguente Fig. 6 è rappresentato sul piano distanza – tempo l’andamento delle dromocrone tracciate correlando i tempi dei primi arrivi ai geofoni.

Fig. 6 – Tabella dei primi arrivi per ciascun tiro

Come si può desumere dalle figure precedenti il **modesto spessore della coltre detritico-pedologica sul pendio**, oltre che dalle prove penetrometriche SCPT è ben evidenziato anche dalla tomografia sismica a rifrazione realizzata sul gradone dove è ubicata la prova SCPT2 sul quale saranno realizzati i due nuovi fabbricati per appartamenti.

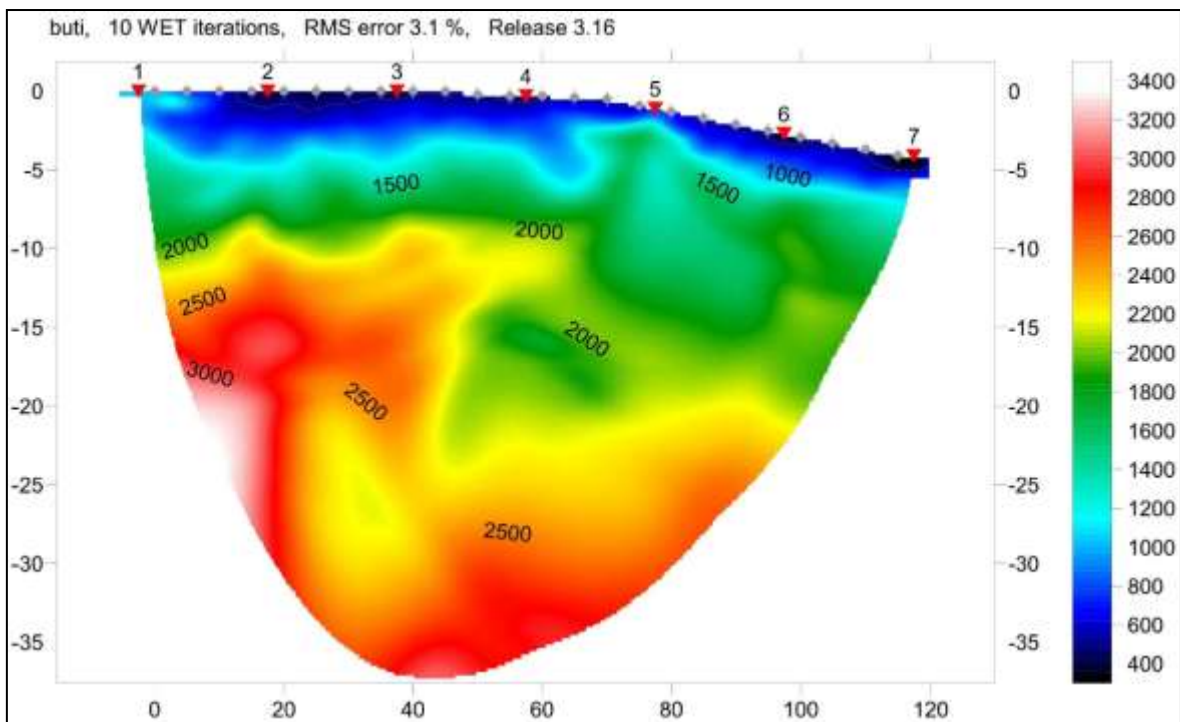
Nella Fig. 7 è riprodotta infine la sezione tomografica ricavata da processo di inversione effettuato con il metodo $\Delta t/V$.

Fig. 7 – Sezione tomografica derivata da processo di inversione

Nel modello prodotto dal processo di inversione dei dati si distingue bene in blu l'andamento della copertura, il cui spessore non eccede i 3,50 metri e si assottiglia sensibilmente in corrispondenza dello "shot n. 5", tra i geofoni 16 e 17. La velocità delle onde primarie si mantiene nell'intervallo $600 < V_p < 700$ m/sec nella coltre superficiale. Il substrato litoide è poi caratterizzato da un brusco salto della velocità a valori $V_p > 1200-1300$ m/sec, che progressivamente incrementano con la profondità. L'identificazione di ulteriori stratificazioni all'interno del substrato litoide sulla base della risposta sismica alle onde P non è importante ai fini dell'analisi sviluppata in questa sede. Tuttavia i dati disponibili avallano l'interpretazione che il passaggio dalla coltre detritico-pedologica al "bedrock" compatto sia marcato da una fascia di alterazione della roccia spessa non più di 2-3 metri, verosimilmente costituita dal sismostrato n.2. Più in profondità si riscontra una eterogeneità laterale dell'andamento della velocità V_p che può essere dovuta sia ad intercalazioni litologiche della formazione carnica (es. tra filladi e quarziti o metarenarie) che alla presenza di elementi strutturali come ad esempio pieghe nella formazione litoide. L'argomento non ha influenza significativa sulla stabilità della coltre detritico-pedologica superficiale poichè il contatto tra quest'ultima e la roccia non segue le giaciture e le strutture, ma si dispone sib-parallelamente al profilo morfologico del pendio.

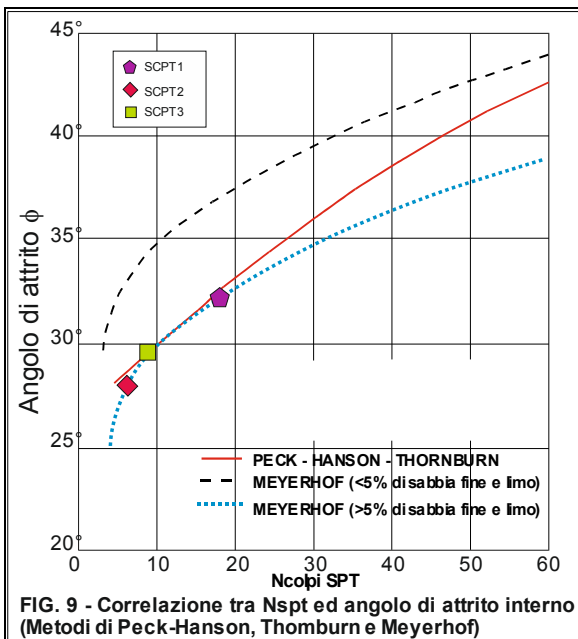
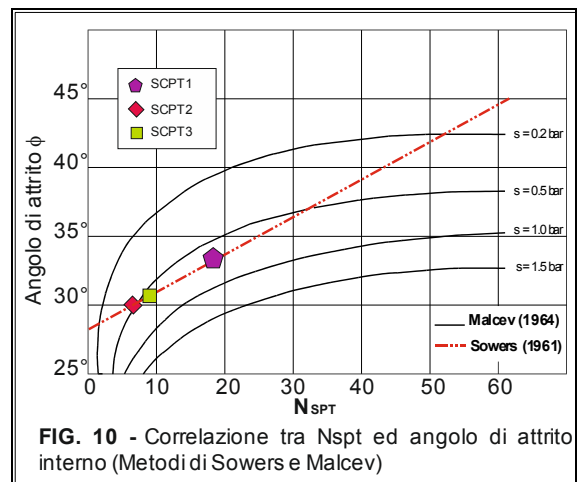
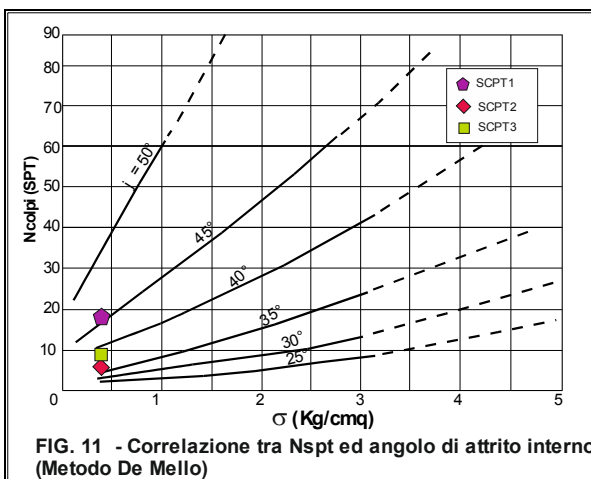
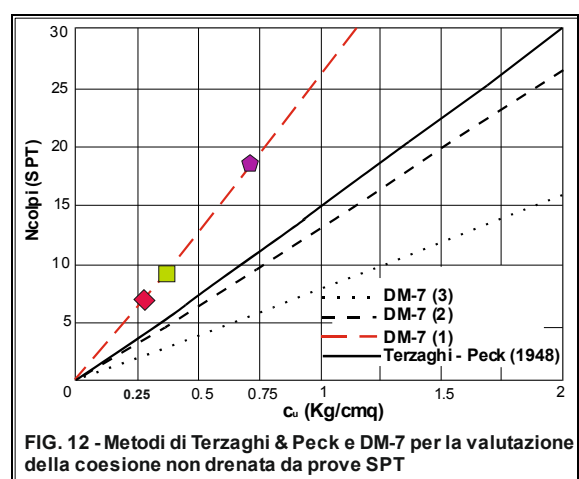
Nelle correlazioni rappresentate nelle figure e nei dati di campagna si evince chiaramente una anomalia del dato della prova SCPT1 rispetto alle altre, che apparentemente potrebbe sembrare contraddittorio. Nella realtà la prova SCPT1 è stata effettuata in adiacenza ad un ciglio sul bordo della strada privata a mezza costa dove lo spessore della copertura detritico-pedologica era assai ridotto e dove affioravano già le filladi alterate da pedogenesi del substrato. E' quindi più corretto attribuire l'indice N_{spt} della prova SCPT1 al livello di alterazione sottostante che non alla copertura detritico-pedologica. Il dato della prova SCPT1 non è stato pertanto utilizzato per la stima dei parametri della coltre detritico-pedologica.

Per la stima dell'angolo di attrito interno del terreno si è determinato il valore dell'indice N_{spt} dai risultati delle prove SCPT, tenendo conto del coefficiente teorico di energia $\beta_t = 1,15$ che lega la prova SCPT alla prova SPT standard. Si è quindi fatto ricorso alle correlazioni " $N_{spt}-\phi$ " di vari autori, in particolare Meyerhof, Sowers e De Mello, rappresentate nelle figg. 9, 10, 11. Il valore della coesione non drenata è stato invece stimato dalla correlazione " $N_{spt}-c_u$ " del manuale DM-7 associata cautelativamente a terreni di bassa plasticità (cfr. fig. 12).

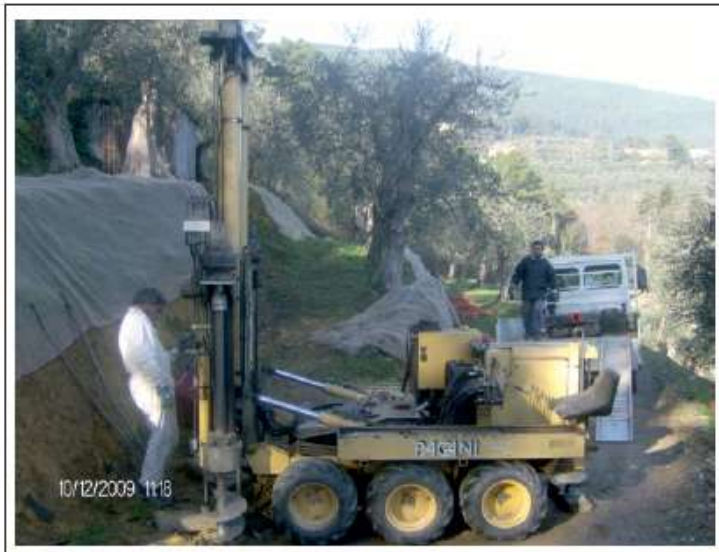
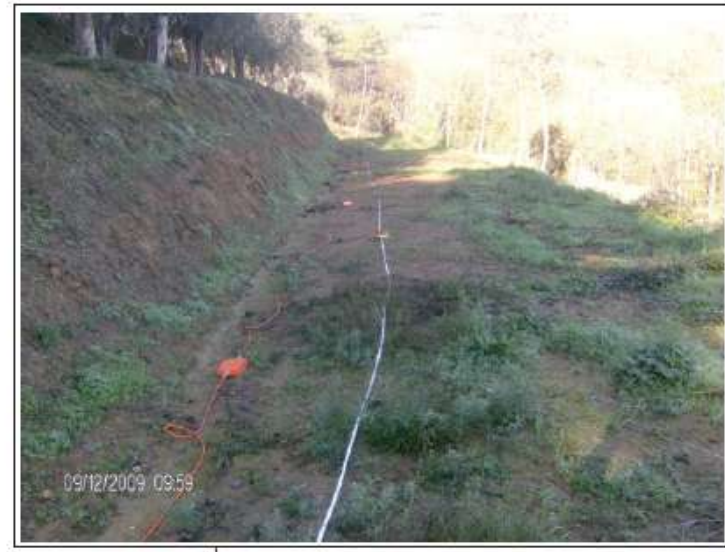
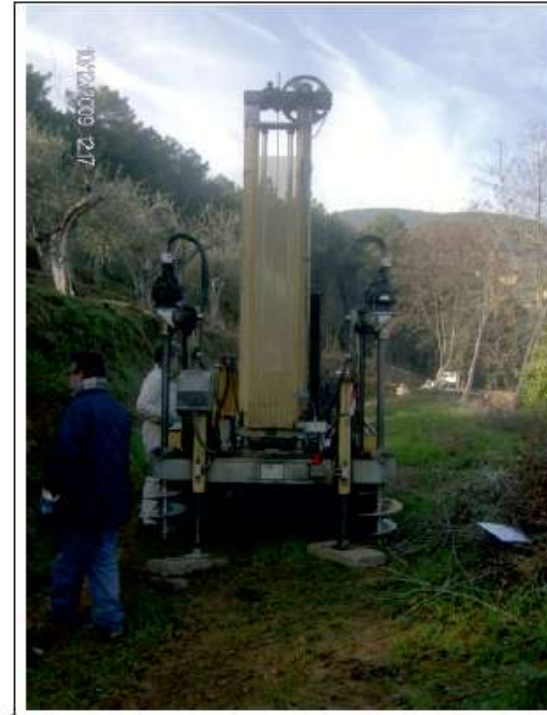
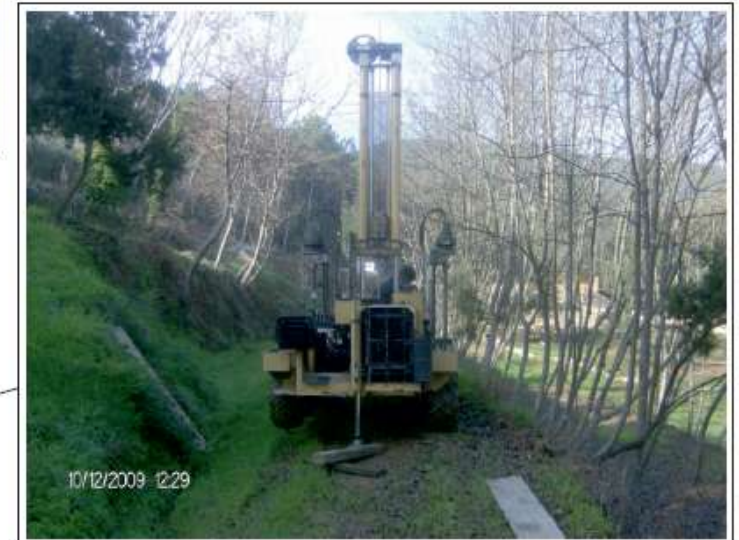
- TERRA DI RIPORTO
- COPERTURA DETRITICO-PEDOLOGICA CON ABBONDANTE MATRICE FINE ARGILLOSO-SABBIOSA
- LIVELLO DI ALTERAZIONE BED-ROCK SILTITICO-ARENACEO
- DEPOSITI LAPIDEI ARENACEO-SILTITICI FORMAZIONE CARNICA
- POTENZIALE SUPERFICIE DI SCORRIMENTO DEL VERSANTE
- CONCI VERIFICA DI STABILITA' DEL VERSANTE

- a) In condizioni non drenate, ossia a breve termine, il versante ha un coefficiente di sicurezza $\eta_s = 4,57$, largamente superiore a valori indicativi di uno stato di equilibrio precario.
- b) In condizioni drenate, ossia presupponendo una perdita di coesione del terreno nel lungo periodo ($c' = 0,1 \text{ t/m}^3$), il coefficiente di sicurezza del versante raggiunge il valore $\eta_s = 1,88$. Ciò significa che l'equilibrio rimane comunque sopra il limite di sicurezza, assunto normalmente $\eta_s = 1,3 \div 1,4$.

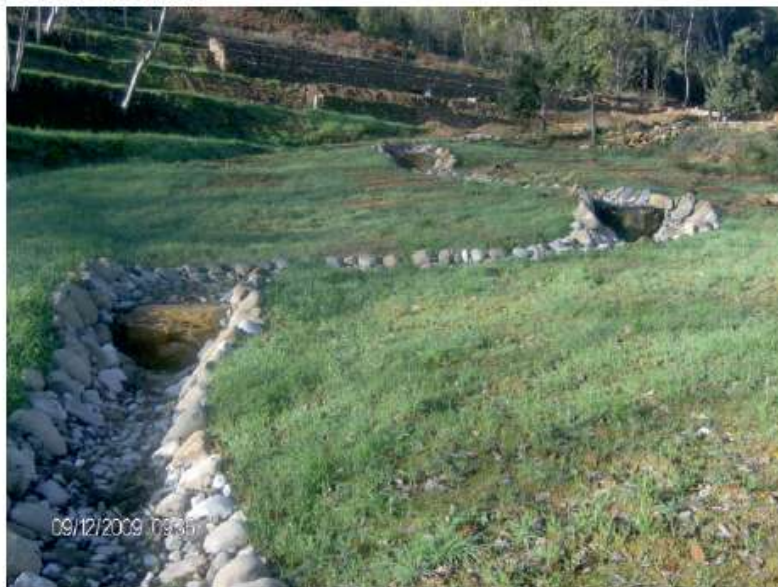
FOTO 1 - Canalsazione con alveo acciottolato e briglie sul fondovalle

- ◆ Sul fondovalle l'attuale proprietario ha realizzato una nuova canalizzazione che funge da collettore delle acque piovane. Questa ha un alveo interamente rivestito in pietrame, lungo il quale si trovano diversi salti o "briglie" e piccole vasche di laminazione. La canalizzazione taglia con andamento sinuoso la parte alta del fondovalle (cfr. foto n. 1), costeggia per un tratto la strada a monte del fabbricato "A" e attraversa il tratto basso del fondovalle (cfr. foto n. 2 e 3) confluendo in una vasca di laminazione adiacente al Rio Saracino (cfr. foto n. 4) dalla quale viene travasata con un troppo pieno nel rio stesso.

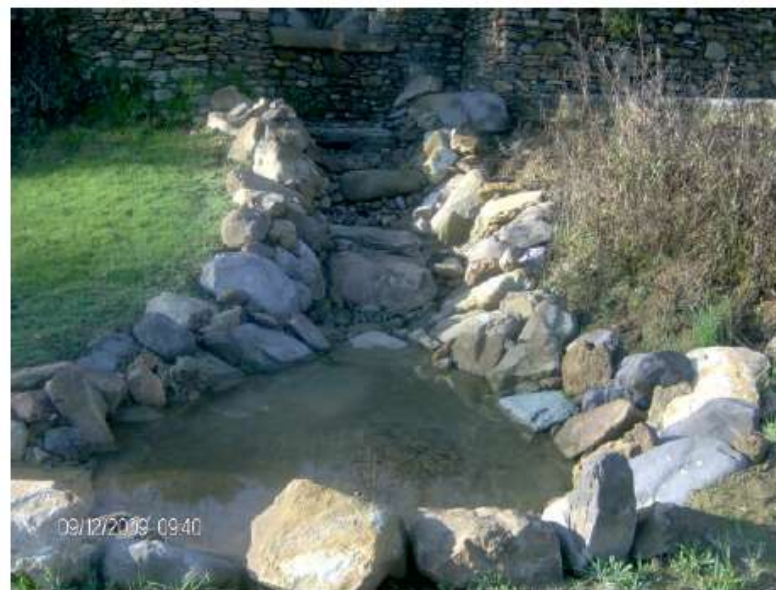
FOTO 2 - Briglia e vasca di decantazione a valle del fabbricato "A"

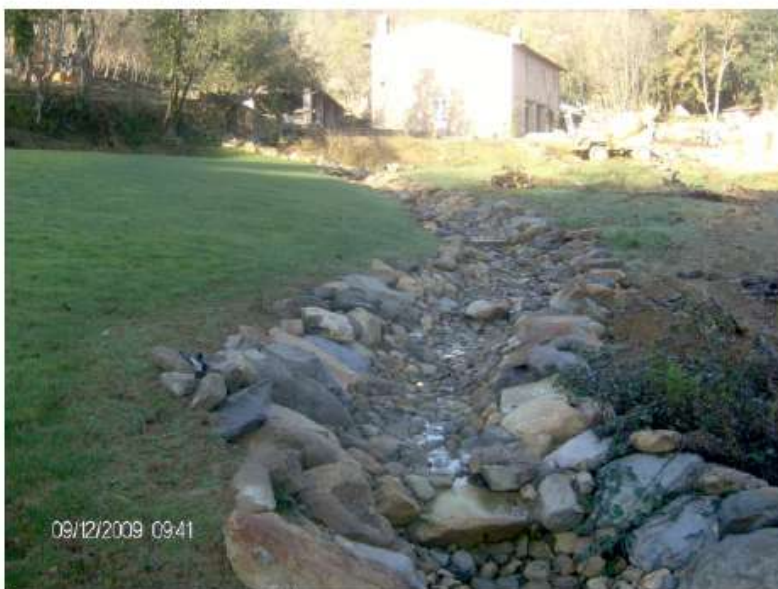
FOTO 3 - Panoramica parziale del fondovalle con canalsazione per la regimazione delle acque piovane

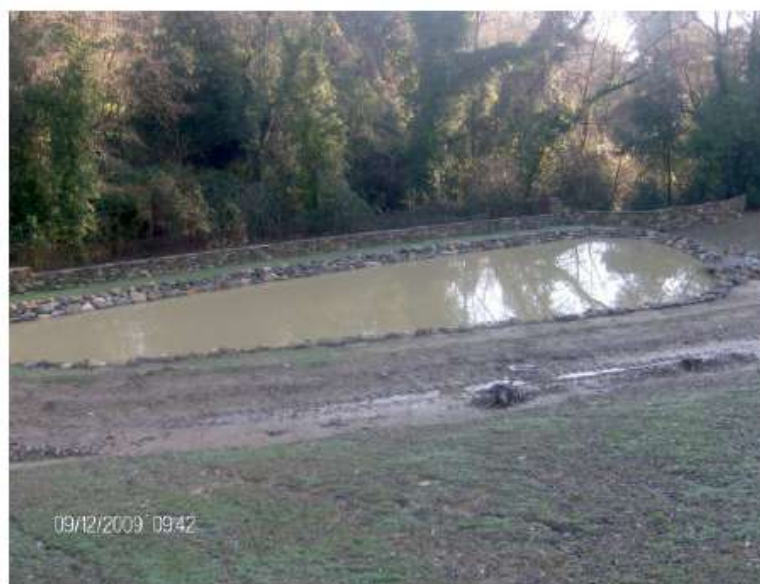
FOTO 4 - Vasca di laminazione a ridosso del Rio Saracino

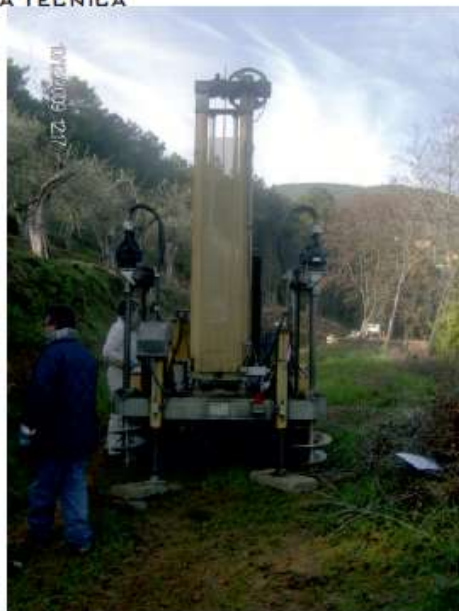
FOTO 5 - Terrazzo di imposta nuovo edificio

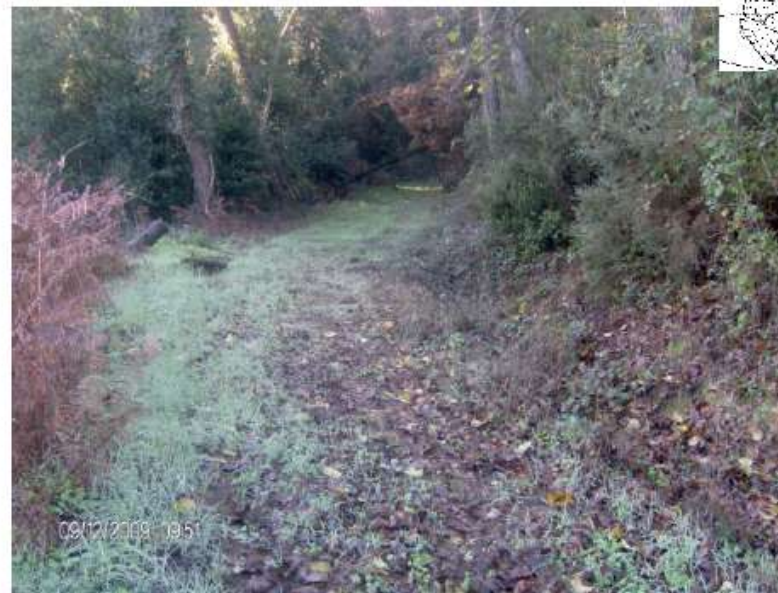
FOTO 6 - Percorso interno a monte del fabbricato n. 13 in progetto

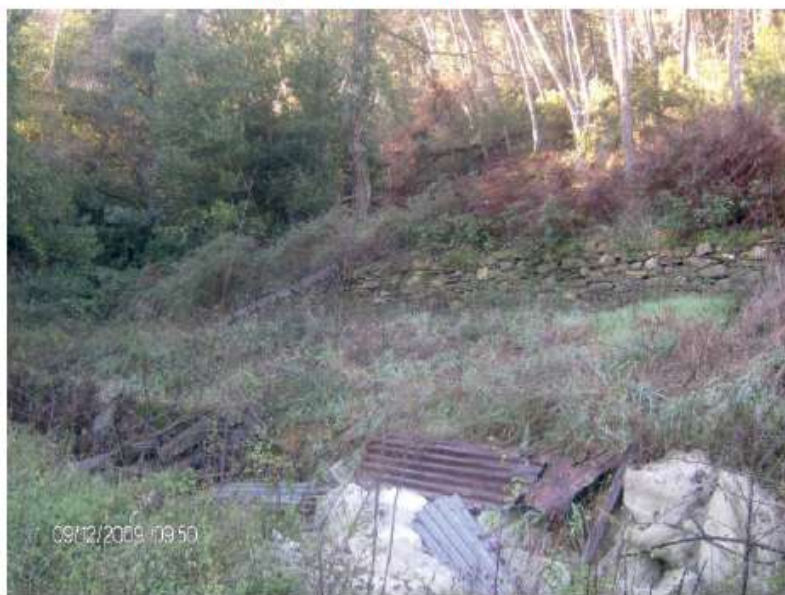
FOTO 7 - Terrazzamento stabile tra lo stradello interno e l'affluente del Rio Saracino su cui si imposterà il fabbricato n. 13

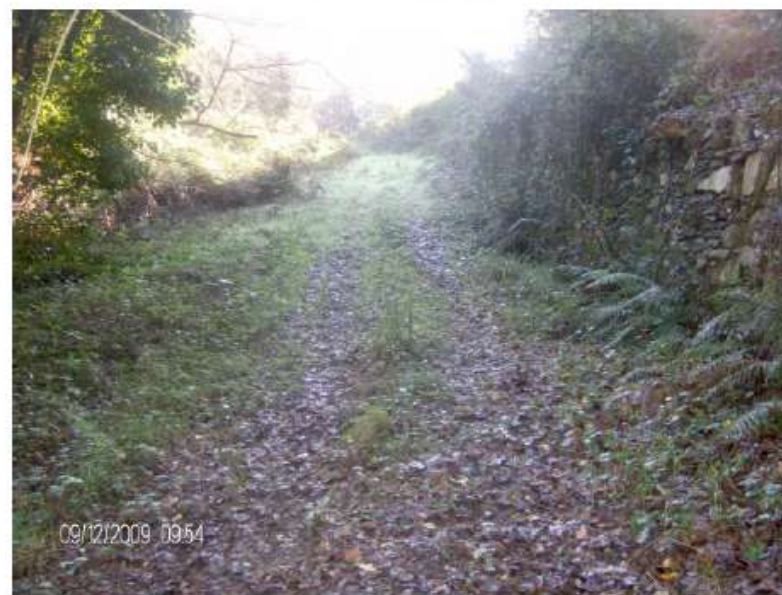
FOTO 8 - Affioramento del "bed-rock" triassico sul ciglio lato monte della strada di foto 7
